Производственная долговечность торкретбетона, укрепленного волокном, в агрессивной среде.

Ж.П. Кауфман

Швейцарский научно-исследовательский институт материаловедения и технологии (EMPA),
Лаборатория по исследованию бетона/строительной химии, Дюбендорф, Швейцария

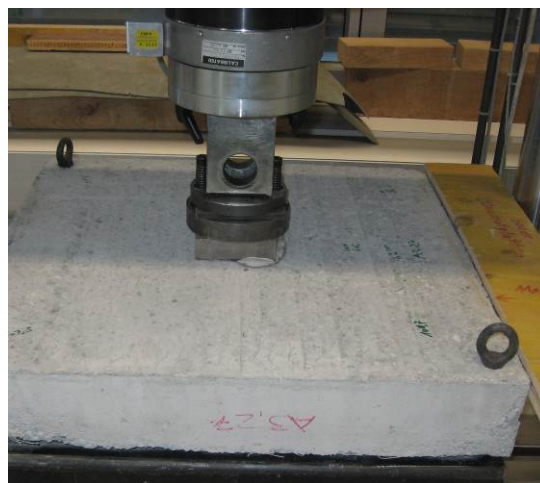
Рисунок 1 Получение трещин в тестируемой прерванной квадратной панели EFNARC. Тест прерван при деформации 3 мм

Тестирование квадратных туннелей было произведено в соответствии с SIA 162/6 (1999) "Тестирование бетона, укрепленного стальным волокном" (подготовка теста Рисунок 1). Груз был расположен в центре квадратной панели. прогиб панели осуществлялся непрерывно. Панель имела размерность 600x600x100 мм³. Квадратная поддержка была длиной 500 мм и скорость загрузки составляла 1,0 мм/мин. Для того, чтобы уменьшить трение, пластины были отполированы параллельно, так что шероховатость составляла меньше, чем 1/10 мм. Данный метод испытания соответствует EN 14488-5(2006) и Европейский Спецификации руководства по распылению бетона (EFNARC, 2000) касательно тестирования размеров тела и применяемой нагрузки. Поглощение энергии (в джоулях) определяется в соответствии с директивой EFNARC (и EN 14488-5) путем интеграции нагрузки - прогиб кривой к отклонению 25 мм, как это определено в настоящем стандарте. Следует подчеркнуть, что это испытание отличается от ASTM тестирования круглой панели C 1550 с прогибом в 40 мм.

На момент проведения теста на долговечность бетон имел трещины. Первоначальная ширина трещин, соответствующие состоянию использования, были получены в результате прерванного теста квадратной панели (SIA 162/6). В возрасте около 120 дней, тестируемые панели (600x600x100мм²) были загружены, при этом регулируя расширение, пока отклонение не достигло $\delta=3$ мм, затем сразу же как только был достигнут этот предел, груз был снят с панелей контролируемым образом. От 4 до 6 пересекающихся трещин появились на квадратных панелях. Ширины трещин были в диапазоне от 0.5 до 1 мм на расстоянии 15 см от центра и 2 мм в центре квадратных панелей. Затем панели хранились в различных условиях. Кроме того для микроскопического анализа после воздействия условий хранения, из квадратных панелей были вырезаны призмы (600x100x100мм³). Две разных трещины, одна панель с трещиной шириной около 1,2 мм и другая с трещиной около 0,5 мм появились на данных образцах в результате трехточечного теста на изгиб. Пять таких балок из пяти различных партий торкрета были подвержены тем же условиям хранения.

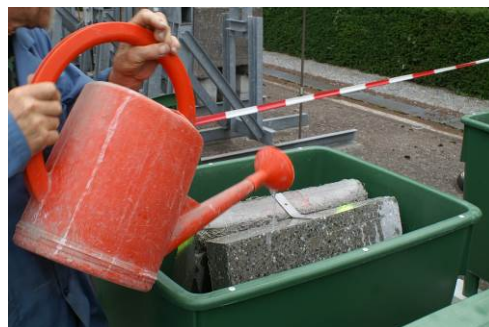
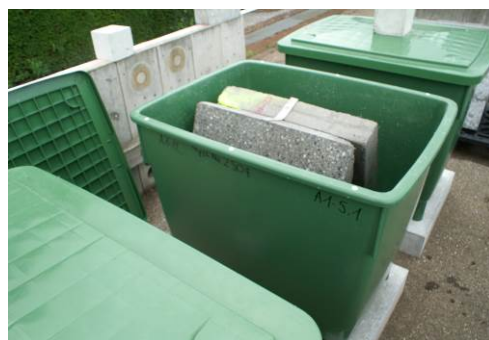
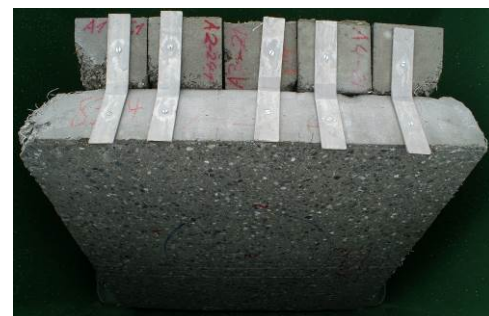
Рисунок 3 Установка экспозиции с применением жидких растворов (вверху), покрытия (в центре) и различных образцов (квадратных панелей для механических испытаний и призм для микроскопии, внизу).

Они были размещены в больших контейнерах, один экземпляр для каждого вида торкрета с индивидуальными условиями хранения. Некоторые из потрескавшихся образцов хранились (с образованием трещин) в климатической камере при 20°C/90%RH (хранение 1), другие подвергались текущей погоде в северной Швейцарии (хранение 2) и воздействию различных растворов. Каждый образец промывали 5 литрами одного из трех растворов (всегда одних и тех же) раз в неделю в течение года. Некоторые растворы собирались в нижней части контейнеров и использовались для полоскания каждый второй раз, в других случаях растворы были подготовлены специально. Уровень заполнения контейнера раствором не достигал уровня при котором раствор касался образцов. Контейнеры были крытыми (кроме хранения 2)

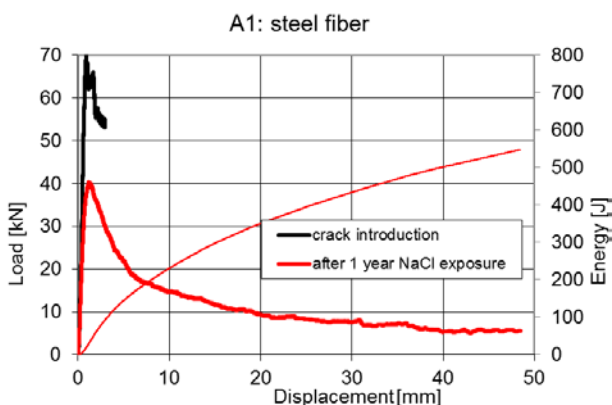
Рисунок 3 Кривая смещения нагрузки стального 1 (A1) волокна после года воздействия раствора (3% NaCl).

В случае со стальными волокнами, как макс. нагрузка, так и энергия разрыва (EFNARC) снизились для всех образцов, подверженных внешн. воздействиям по сравнению с образцами, которые не были подвержены (без трещин). Подобная тенденция просматривается и для образцов, подверженных условиям умеренного климата: свободное выветривание, климатологическая комната (20°C/90% ОВ)

самое значительное снижение механической производительности наблюдалось при взаимодействии с раствором хлорида натрия (Хр.3 Рис.3) и серной кислотой (2%) (Хр.5) результаты тестирования полимерных волокон различительно отличаются в зависимости от их типа. В некоторых случаях разброс показателей при макс. нагрузках был связан с разбросом в уровне качества торкрета, а не с воздействием внешних условий. Такое поведение было зафиксировано для силы разрыва. Незначительное влияние режима хранения наблюдается только у полимерных волокон. Однако, возраст образца имеет негативное влияние на некоторые типы волокна (A2) и может вызвать хрупкость. Иногда старение бетона может привести к улучшению сцепления волоконной матрицы. Если волокно обладает слабыми механич. св-вами, может возникнуть разрыв волокна, вместо выхода наружу. Значит, энергия переходит в торкрет и значения EFNARC снижаются.

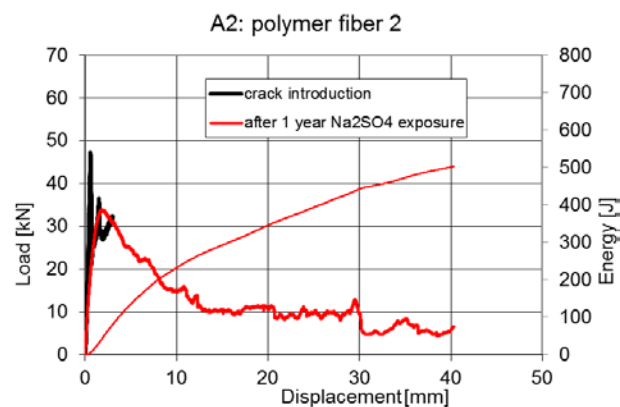
Рисунок 5 Кривая смещения нагрузки стального волокна 2 (A2) после года воздействия раствора сульфата (4г/л Na2SO4)

Так как сульфаты часто присутствуют в туннелях, для дополнительной иллюстрации на рисунке 4-6 типовые кривые нагрузки-перемещения после воздействия раствора Na_2SO_4 сравниваются с кривыми появления трещин (до смещения в 3 мм).

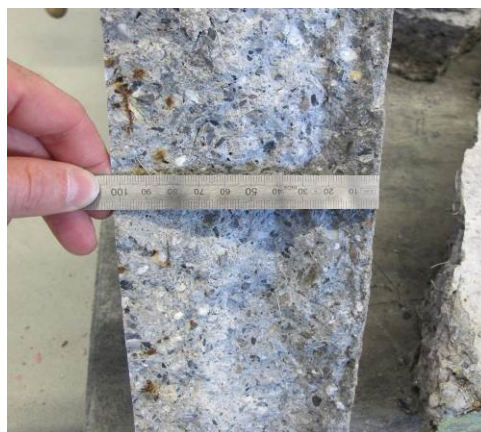
Рисунок 8 Фото квадратной панели, армированной стальным волокном (A1), после года воздействия соли (NaCl)-раствора (3%) после тестирования квадратной панели.

Причиной ухудшения мех. св-в торкрета, армированного стальным волокном, является коррозия, появление которой наблюдается у всех панелей армированных сталью (хранение 1). Это показано на рисунках 7 и 8. Коррозия не развилась в той же степени по всей длине трещины, но сократилось расстояние от поверхности. Что особенно наблюдается под воздействием раствора хлорида натрия (Рисунок 8).

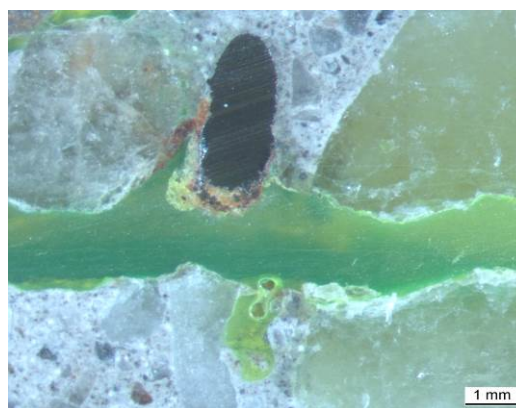
Рисунок 9 Микрфотграфия стальной фибры вблизи трещин (пропитанной для сохранения зеленой смолой) на расстоянии 35 мм от поверхности после 1 года экспозиции в растворе Na_2SO_4 (A1).

Это подтверждается микроскопическим анализом образцов призмы до появления трещин. Тогда как в случае стальных волокон следы коррозии вблизи трещин очевидны (Рис. 9), в случае с полимерными волокнами повреждений не обнаружено (Рис. 10).

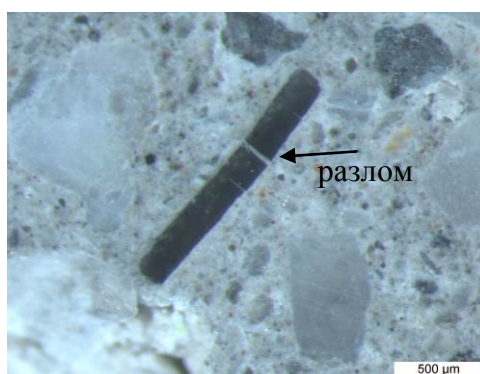
Полимерное волокно (A2)

Полимерное волокно (A3)

Полимерное волокно (A4)

Полимерное волокно (A5)

Рисунок 12 Типичные микрофотографии фибры
в неповрежденном торкрете (хранение 3).

Некоторые полимерные волокна, с другой стороны могут страдать от повреждения, происходящего из-за высокого давления насоса и распыления и, как следствие, повышенной силы сдвига, воздействующей на бетон во время его производства. волокна могут растрескаться или даже расколоться (полим. волокно A5) по всей длине (стрелки на рис. 12). Рис. 12 хорошо показывает разорванные полимерные волокна, расположенные близко к трещине. Так как разорванная часть заполняется цементом, разрыв был обусловлен распылением, а не механич. нагрузкой на торкрет (напр. во время повления трещин). Такой разрыв вдоль волокон, однако, не является критическим, если сцепление матрицы бетона остаётся неизменным.
